REPRINT | TECNOLOGIA DE CONCRETO

Abordagem dupla para a proteção
de concreto em ambientes exigentes

■ Dave Ross, diretor do serviço técnico da Xypex, Canadá

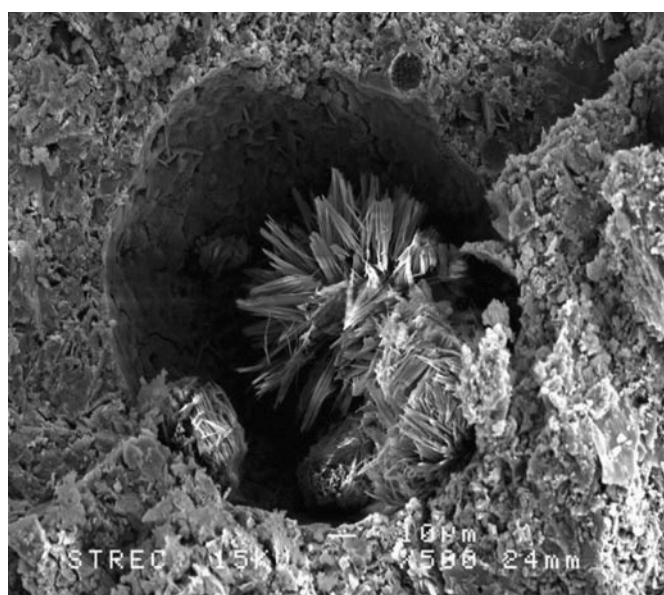
Fig. 2: Construção de uma estrutura cristalina no espaço de um poro da matriz do concreto.

concreto. Esta forma de vedação reage com produtos secundários da hidratação do cimento e fecha poros, teias capilares e microfissuras (Figs. 2 e 3). A penetração e difusão de líquidos e gases é substancialmente reduzida, o que protege o concreto contra ataques de ácidos, sulfato e cloretos.

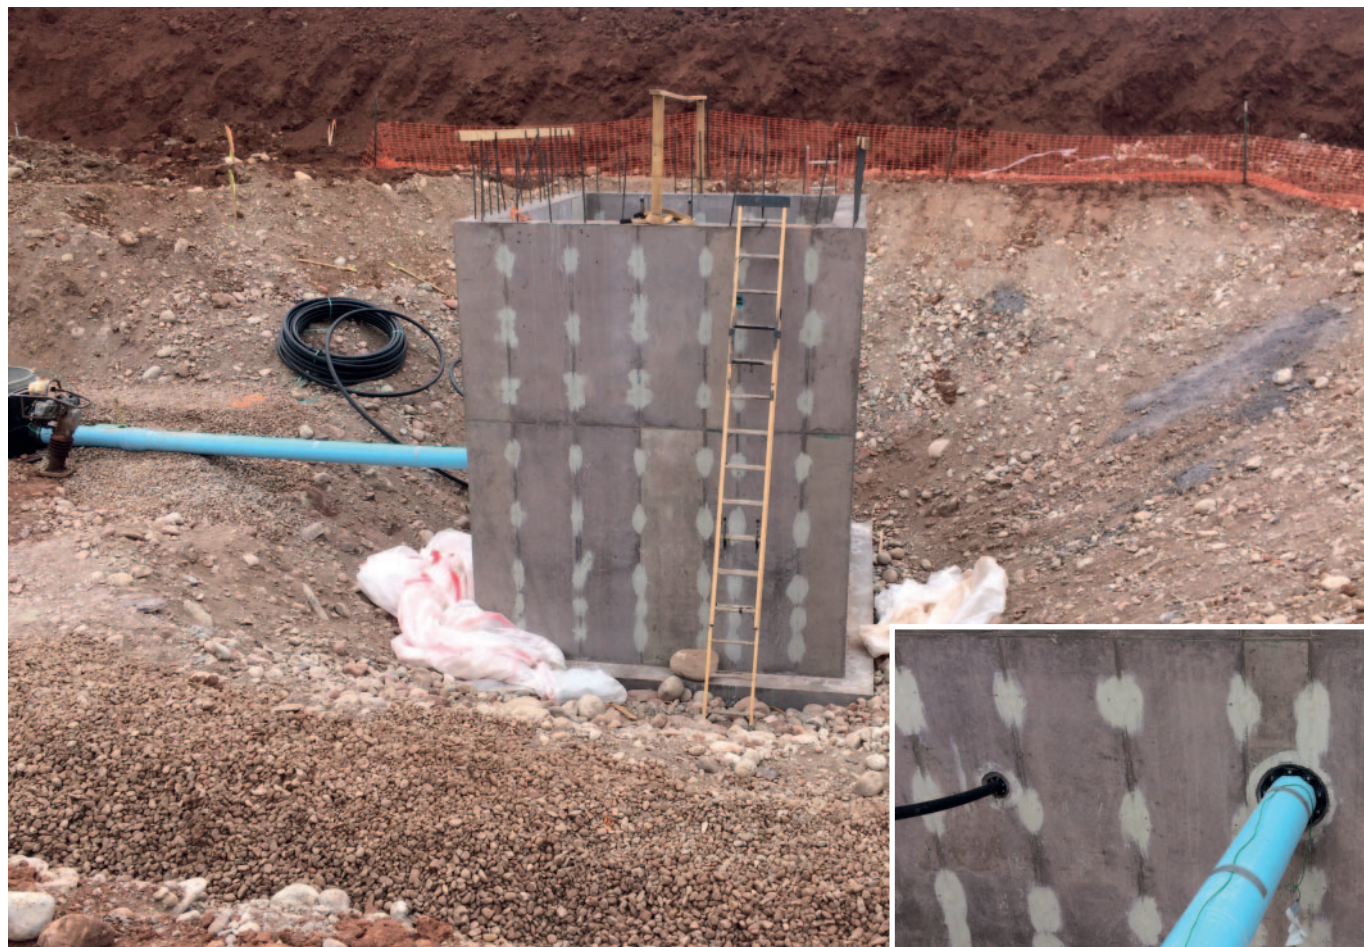
Fig. 4: A nova estação elevatória em concreto in situ faz parte da canalização para a expansão do clube exclusivo Fork Club, em Basalt, no estado norte-americano do Colorado. Ao concreto usinado para a nova estação elevatória foi adicionado o Xypex Bio-San C500, uma vedação cristalina e aditivo antimicrobiano. À direita vê-se uma tubulação de alimentação de oito polegadas (veja a fotografia pequena) para a estação elevatória e à esquerda um tubo de descarga de duas polegadas.

A estação elevatória de concreto in situ (Fig. 4) no Roaring Fork Club tem 14 pés de altura (cerca de 4,3 m), 12 pés de largura (cerca de 3,6 m) e 14 pés de comprimento (cerca de 4,3 m), uma laje de fundação com 45 cm de espessura (Fig. 5) e uma cobertura com cerca de 25 cm de espessura (Fig. 6). A caixa para a estação elevatória possui três aberturas

- para o tubo de alimentação de PVC de oito polegadas, um tubo de esgoto de duas polegadas e um acesso de quatro polegadas para tubulações de controle e cabos elétricos.

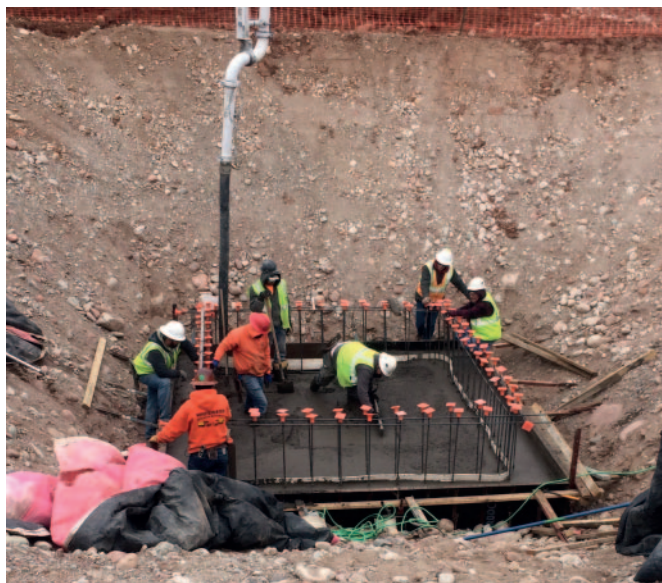
Fig. 5: Para a nova estação elevatória será moldada uma laje de fundação com cerca de 45 cm de espessura.

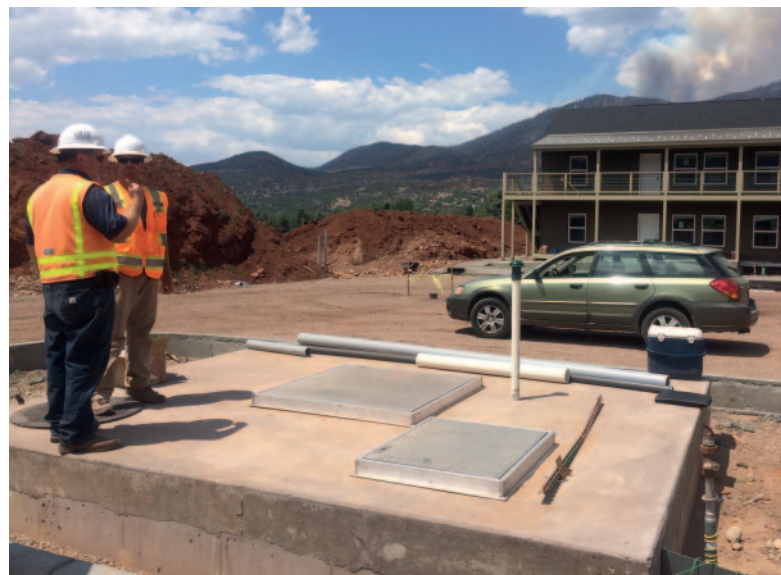
Fig. 6: Uma cobertura com cerca de 25 cm de espessura, com escotilhas de acesso, é moldada em concreto in situ.

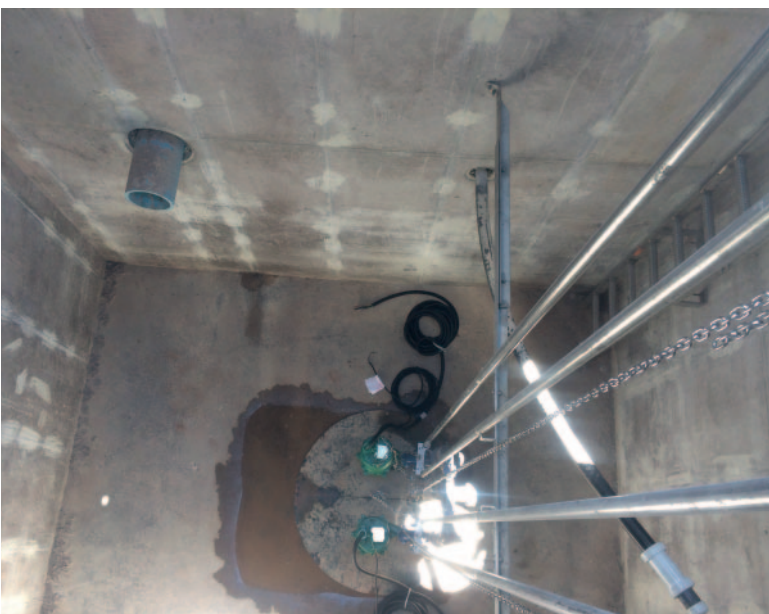
Vista de cima da nova estação elevatória em concreto in situ, um elemento fundamental da infraestrutura de água residual para a expansão do clube exclusivo Fork Club, em Basalt, no estado norte-americano do Colorado.

Ele continua: “Com a aplicação do Xypex Bio-San, não precisamos de qualquer revestimento adicional no interior (Fig. 7) ou no exterior. Não temos que chegar a um acordo com um parceiro contratual separado para o revestimento, os atra-

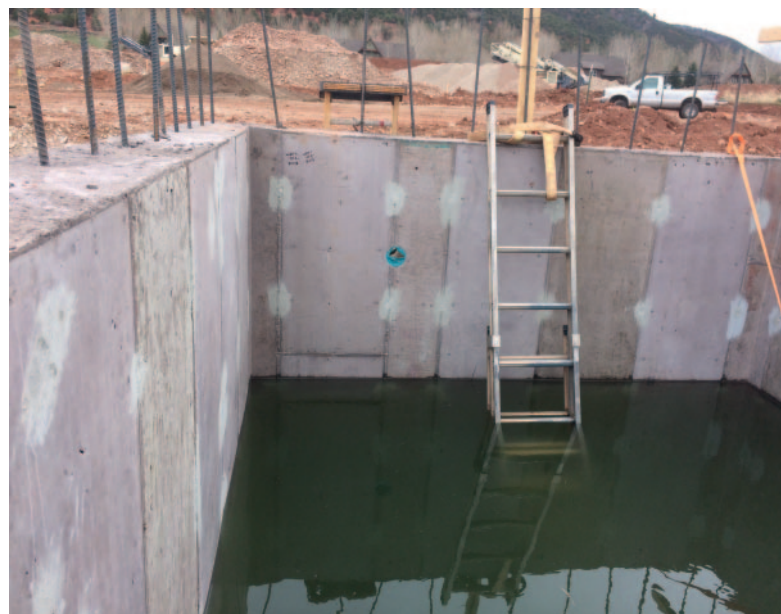
Fig. 8: O teste hidrostático foi bem-sucedido à primeira vez.

Após uma cura suficiente, a estação elevatória é sujeita a um ensaio de exfiltração hidrostática (Fig. 8). As aberturas foram

seladas, a estação elevatória encheda até cima com água e monitorada durante sete dias – não podia sair nenhuma água... “O ensaio da estação elevatória Roaring Fork foi extremamente bem-sucedida”, constata Rutledge. “Logo no primeiro ensaio não se verificou qualquer perda de água, portanto não foi necessário reparar nada. Isto tornou tudo substancialmente mais fácil para nós. Quando uma construção é estanque, fechando as fissuras e evitando a formação de lodo, pode se considerar que será duradoura e poupará muita manutenção ao longo do tempo. Ninguém gosta de
